# Anpassung Bäderkonzept

Erftstadt

# Bestandsbäder in Erfstadt

## Zustandsbericht Schule Erp

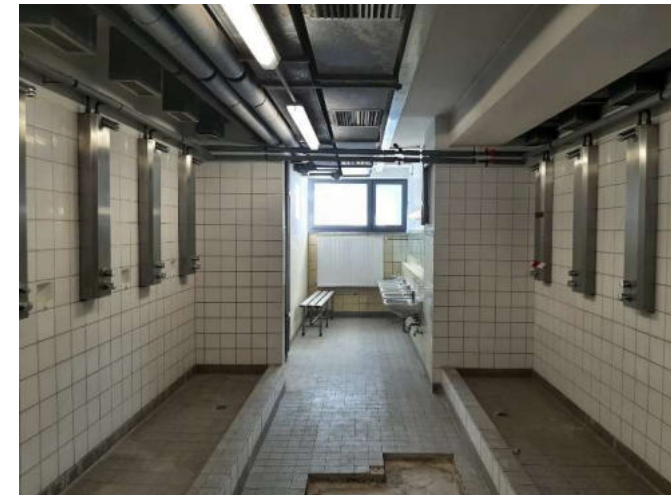
- Duschen mit aufgebrochenem Fussboden
- Ohne Geschlechtertrennung
- Keine Barrierefreiheit

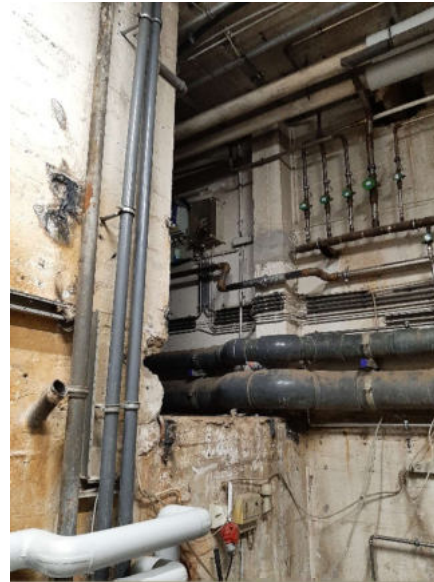
- Zugang zum Beckenumgang für Wartungen unzumutbar
- Korrosionsschäden der Leitungen infolge aggressiver Luft und unkontrollierbaren Wasseraustritten

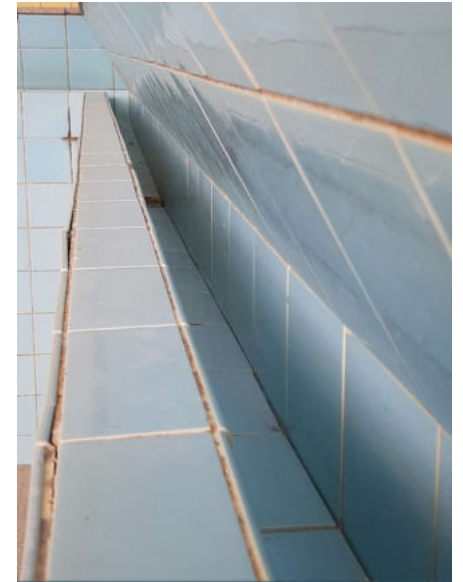
- Fliesen lösen sich
- Fugen ausgewaschen
- Betonuntersuchung empfehlenswert

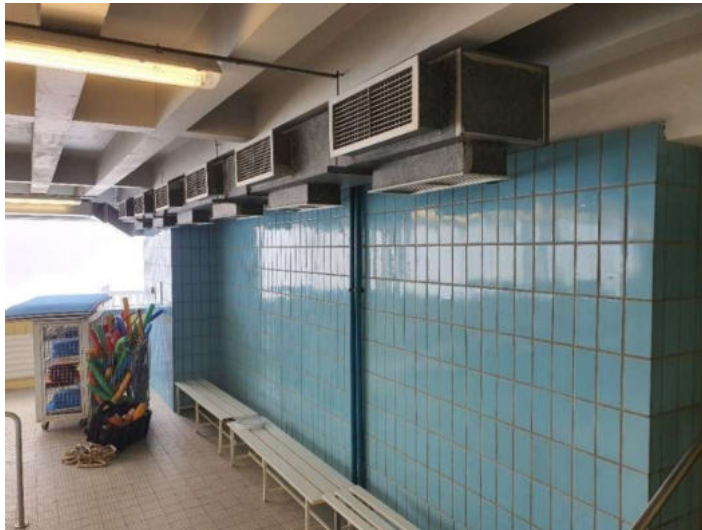
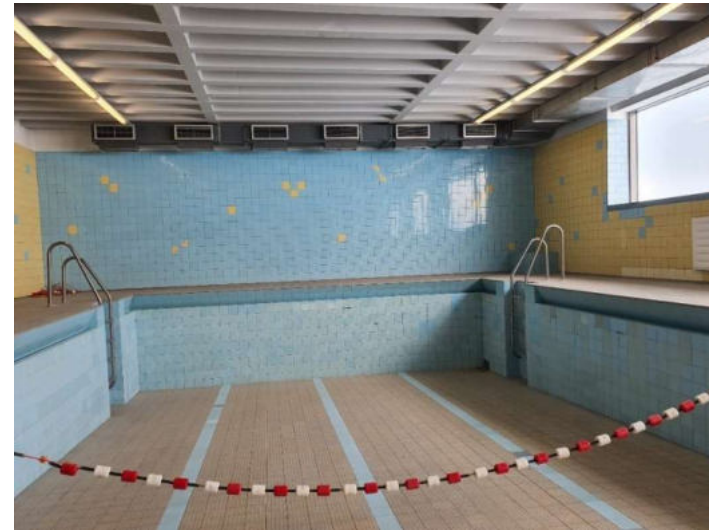
Die Luftführung in der Badehalle erfolgt über nachträglich eingebrachte Lüftungskanäle die beidseitig an den Querseiten unter der Decke verbaut worden sind. Eine gesicherte Schadstoffabfuhr ist damit nicht sichergestellt.

Lüftungsanlage und Leitungen sind zu einem großen Anteil zu erneuern und normgerecht zu steuern

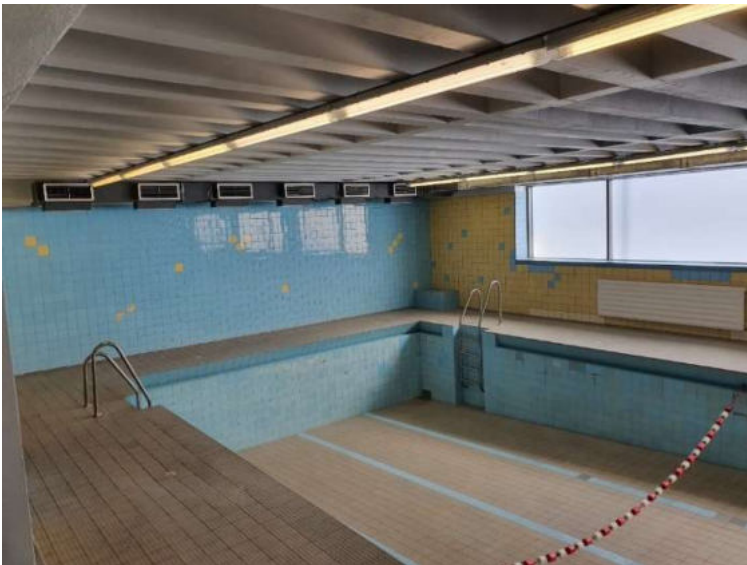
Leuchtstoffleuchten. Ein Austausch mit LED-Leuchten ist sinnvoll.

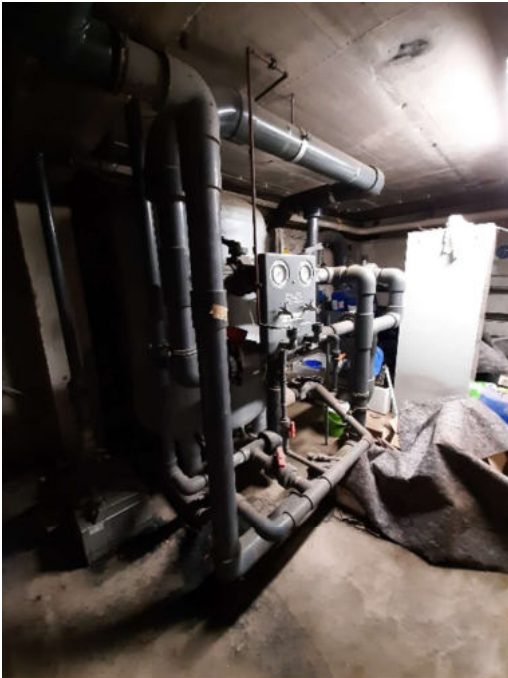
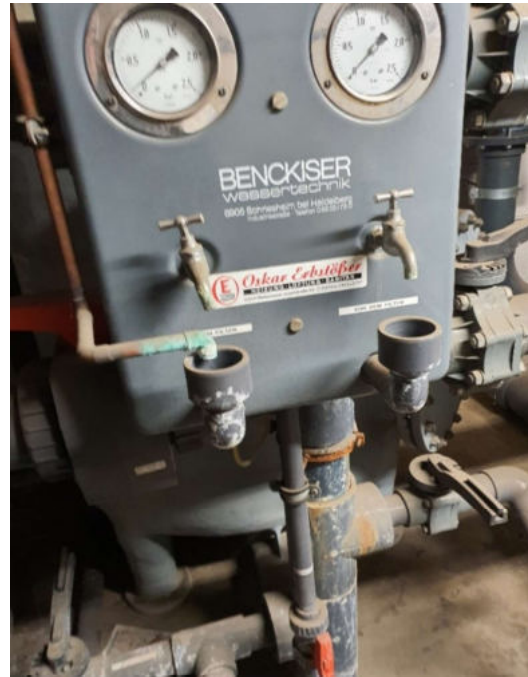
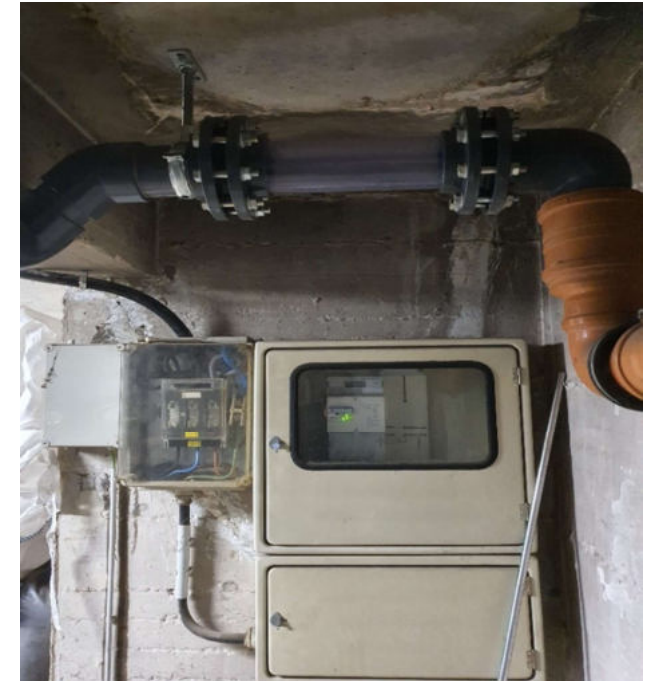
Die Badewasseraufbereitung besteht aus einem Filter der Fa. Benckiser aus dem Jahr 1992.  
Der Filter ist noch nicht mit dem seit Mitte der 90er Jahre geforderten Sichtfenster ausgestattet.

- Unzulässige Überkopfspülung
- Die MSR-Anlagen für die Heizung sind neuwertig.
- Die MSR für die Badewasseraufbereitung ist nur rudimentär vorhanden.

Zur Wiederaufnahme des Lsb ist eine vollständige Erneuerung der Badewassertechnik, Elektroinstallation sowie der Mess- und Regeltechnik erforderlich.

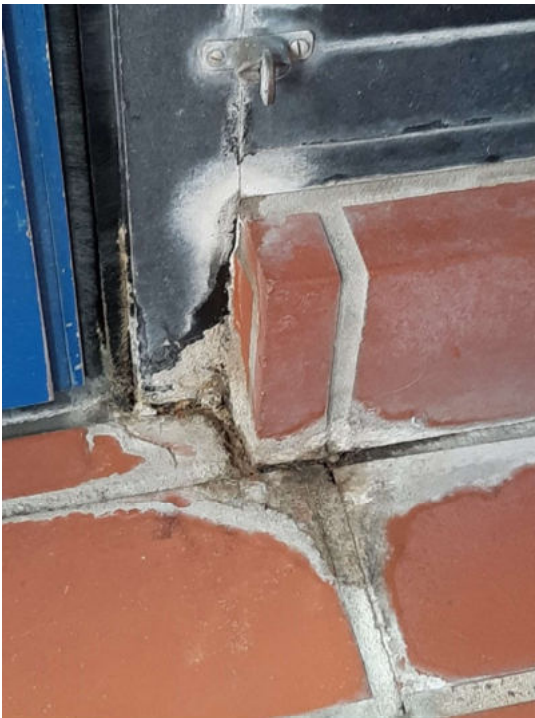
„Weiß-Rost“ und Kalksteinbildung  
infolge Wasseraufnahme durch Risse

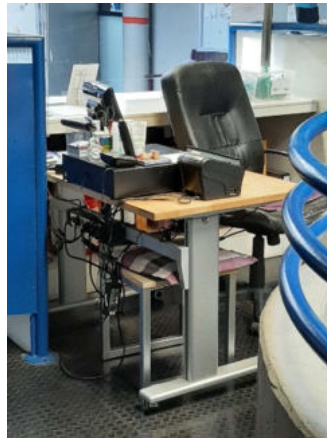
Offener AP im Foyer –  
Verletzung der DSGVO

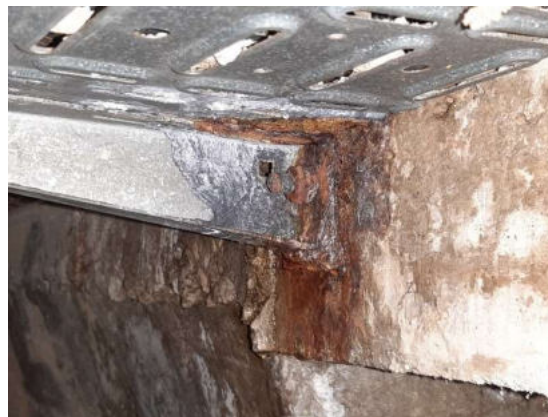
abgerostete Traversen der Kabelbühnen

Die **Kabelbühnen im Technikkeller** sind zum Teil durch Beckenundichtigkeiten korrodiert. Eine Sanierung sollte zeitnah durchgeführt werden. Dabei ist zu beachten, dass die Kabelbühnen ohne Trennsteg zwischen Last- und Niederspannungskabeln ausgeführt sind. Dies sollte bei der Erneuerung von Kabelbühnen mittels Trennsteg erfolgen.

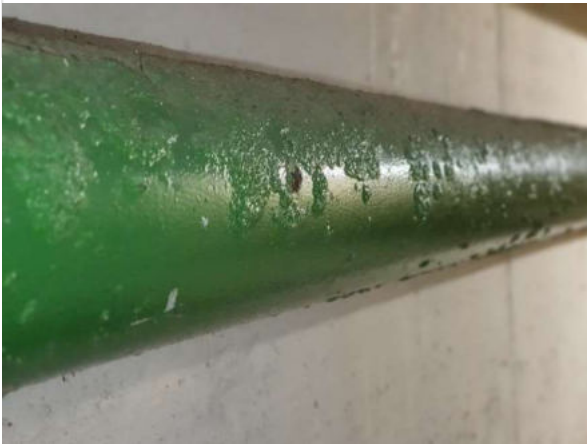
Die **Abwasserleitungen** aus Guss-eisen sind überwiegend noch aus der Errichtungszeit des Bades und in einem entsprechenden Zustand. An mehreren Stellen gibt es bereits erkennbare Korrosionen. Hier ist ein zeitnaher Austausch unumgänglich

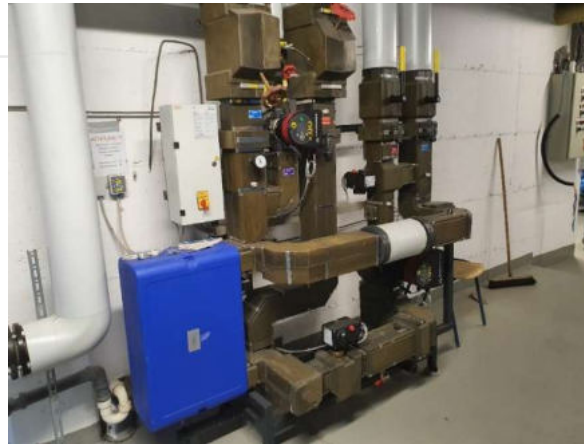
Die **Trinkwarmwasserbereitung** befindet sich Technikkeller. Das Trink-warmwassernetz wird nicht ent-sprechend den Vorgaben des DVGW Arbeitsblatt W551 mit über 60° C betrieben, sondern mit 40° C.

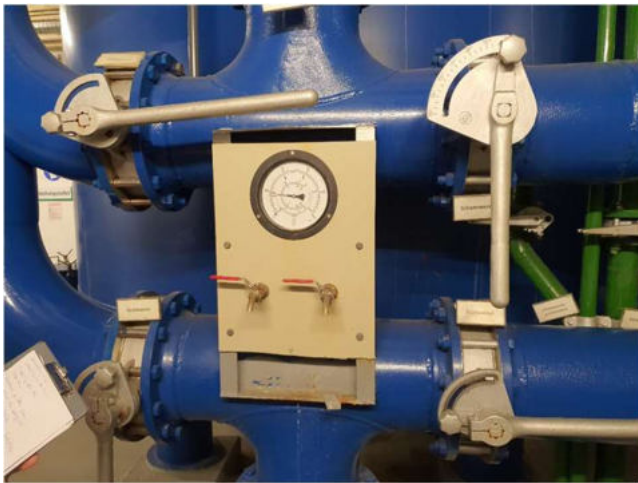
Die **Filteranlagen** sind als Drucksandfilter aus Stahl ausgeführt. Die Befüllung erfolgt mit einer Sand-Kohle-Kombination. Je Becken ist ein eigener Wasserkreislauf mit je einem Filter ausgeführt. Die seit Mitte der neunziger Jahre erforderlichen Sichtfenster sind nicht vorhanden und müssen nachgerüstet werden.

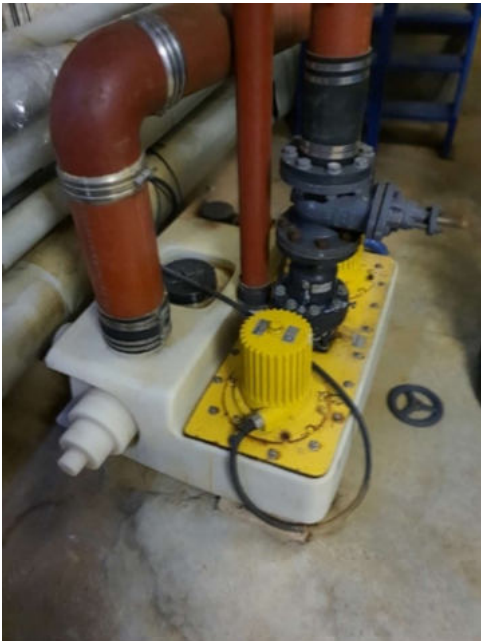
Die Abwasserleitungen sind -soweit erkennbar- überwiegend aus der Errichtungszeit des Gebäudes und in einem entsprechenden Zustand. In Teilbereichen wurden neue Abwasserrohre aus Gusseisen eingebaut. Das Material ist für chloridhaltige Luft nicht geeignet und wird auf absehbare Zeit korrodieren. Ebenso stammen die Bodenabläufe noch aus der Errichtungszeit.

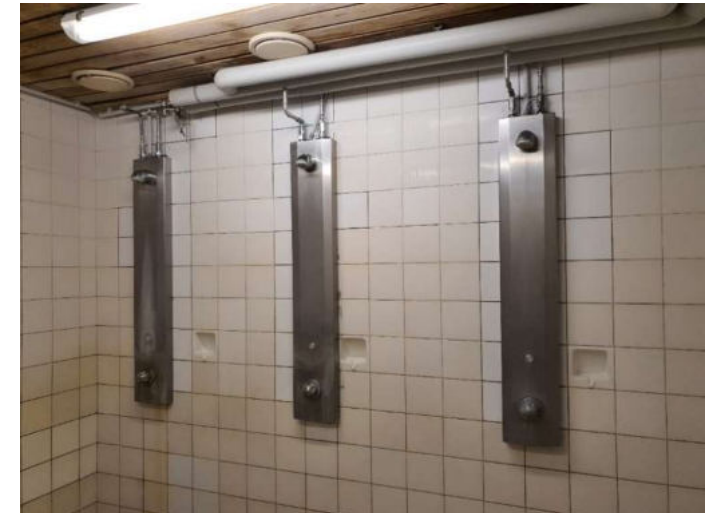
Die Duscharmaturen sind mit Mischeinrichtung ausgeführt und werden elektronisch gespült. Ein regelkonformer Betrieb nach den Vorgaben des DVGW und der Trinkwasserverordnung ist damit grundsätzlich möglich. Die Trinkwasserinstallationen wurden in Teilen insbesondere den Duschen und WC-Räumen aus Edelstahlrohr in Aufputzinstallation erneuert.

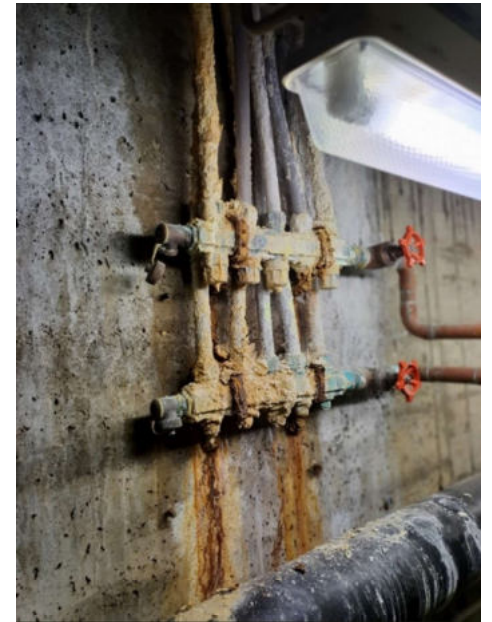
Die Fußbodenheizung ist abgängig und nicht mehr in Betrieb

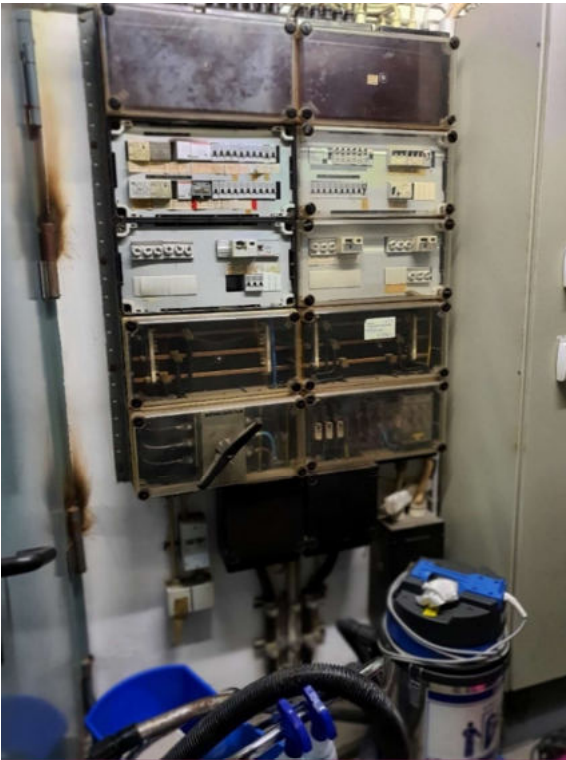
Die Elektroverteilung befindet sich teilweise in einem nicht zulässigen Zustand und ist neu aufzubauen. Hier ist dringend eine Erneuerung notwendig.

Die **Elektroverteilung** sollte an die aktuellen Anforderungen der VDE u.a. Normen angepasst werden.

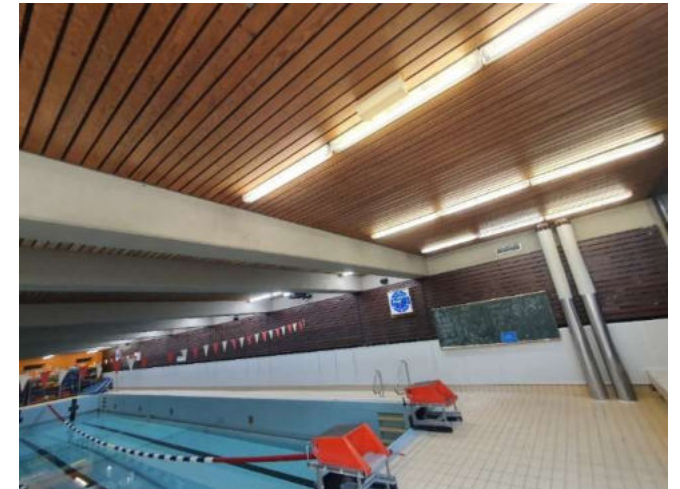
Die Beleuchtung in der Badehalle ist vollständig veraltet und muss auch aus energetischen Gründen gegen eine moderne LED-Beleuchtung ausgetauscht werden. Das gleiche gilt für die Beleuchtung in den Umkleiden und Nebenräumen.

Die Beleuchtung sollte zeitnah auf **LED-Technik** umgestellt werden.

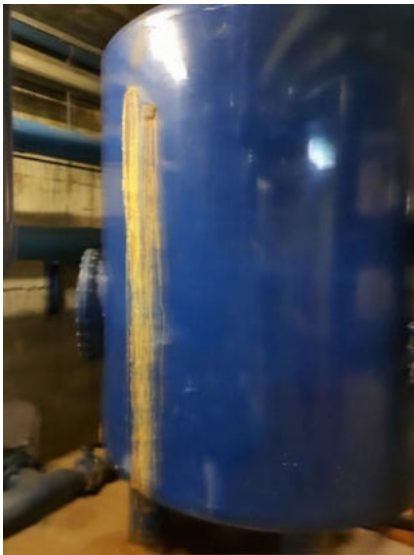
Die beiden vorhandenen Stahlfilter (Durchmesser 1,80 m) aus dem Jahr 1975 sind in einem sehr schlechten Zustand und müssen auf Grund von Korrosionen und Undichtigkeiten zeitnah gegen moderne Filteranlagen ausgetauscht werden.

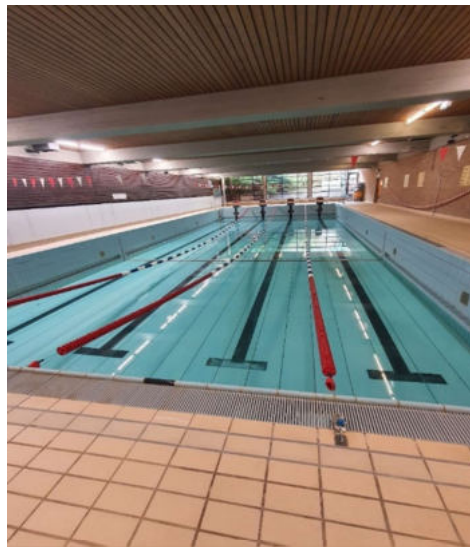
Umlaufende Überlaufrinne vorhanden. Querschnitt entspricht nicht mehr den aktuellen Anforderungen der DIN 19643, die einen 100 %igen Überlauf in die Schwallwasserrinne fordert. Die Beckendurchströmung erfolgt als Querdurchströmung horizontal.

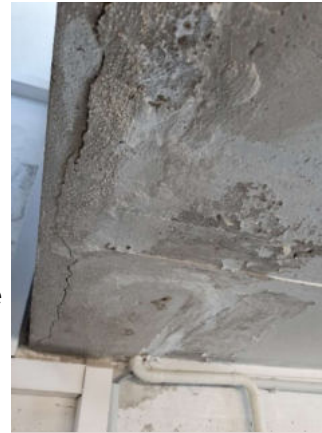
Beckenfugen  
undicht

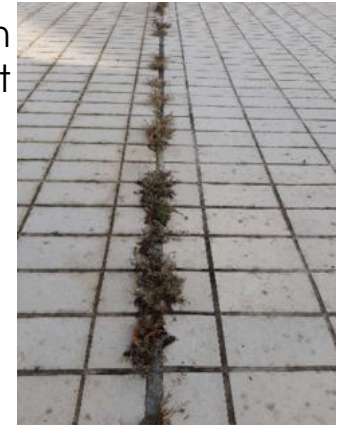
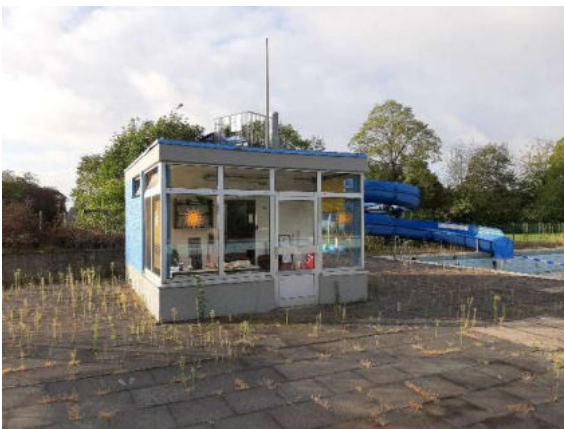
Die Natur  
kommt zurück

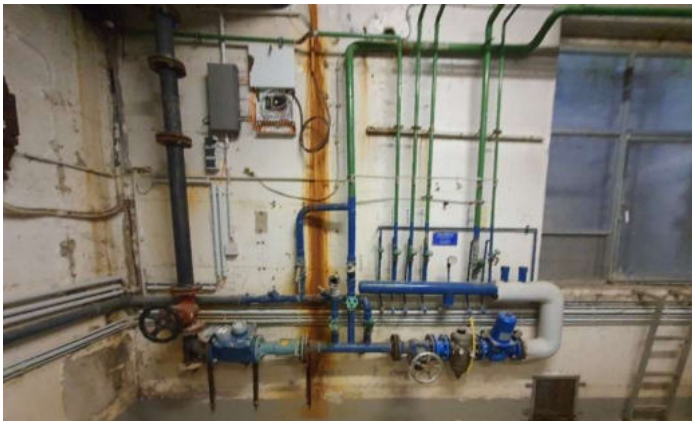
Die Trinkwassereinspeisung befindet sich im unterirdischen Technikraum der Badewasseraufbereitung. Die Komponenten entsprechen, unabhängig vom eingetretenen Wasserschaden, nicht mehr den gesetzlichen Anforderungen an die Hygiene. Eine komplette Erneuerung ist daher in jedem Fall notwendig.

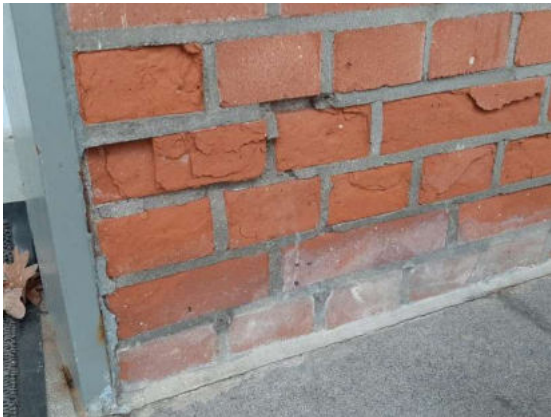
Frostschäden Gebäude

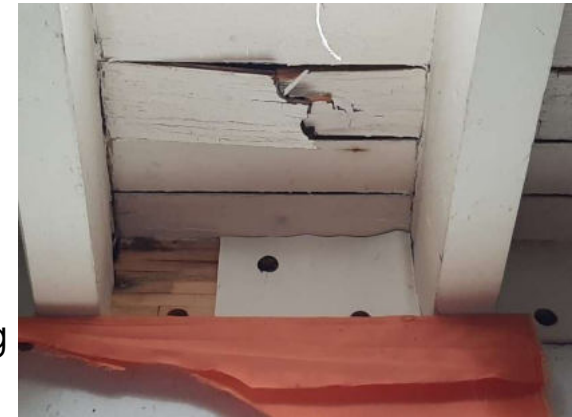
Zerstörte Dachschalung

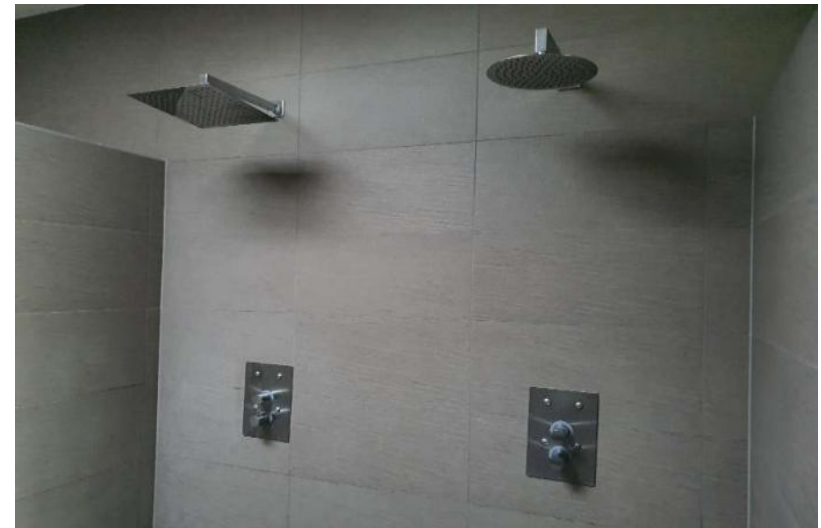
Rohrleitung in unsanierten Bereichen als  
Stichleitungen unzulässig  
→ Gefahr der Legionellenbildung

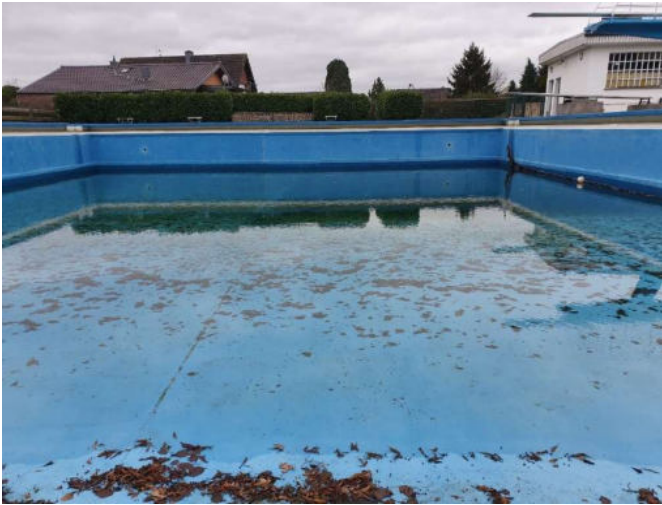
- Keine Überlaufrinne
- Kein Schwallwasserbehälter
- Fehlende Abdeckungen bei Einströmöffnungen

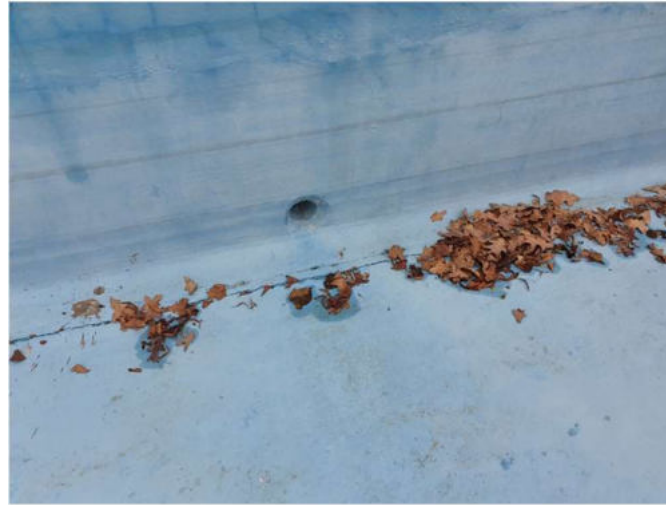
- Beckendurchströmung längsgerichtet unzulässig
- Neubau Ablaufrinne erforderlich und Einströmung an den Längsseiten gem. DIN 19643 Teil 1
- Neuverrohrung erforderlich

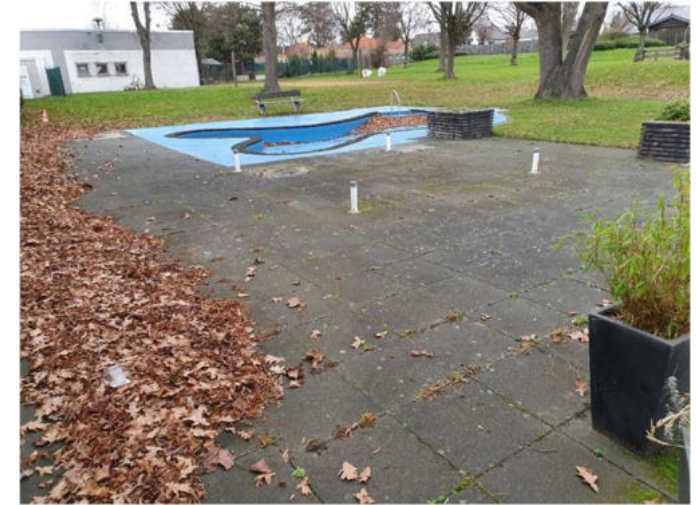
### **Kinderplanschbecken**

- Keine eigene Reinwasserzuleitung
- Kein Überlauf
- Ablauf direkt in Kanal
- Keine Wasserumwälzung
