# Anpassung Bäderkonzept

Erftstadt

# Bestandsbäder in Erfstadt

## Zustandsbericht Schule Erp

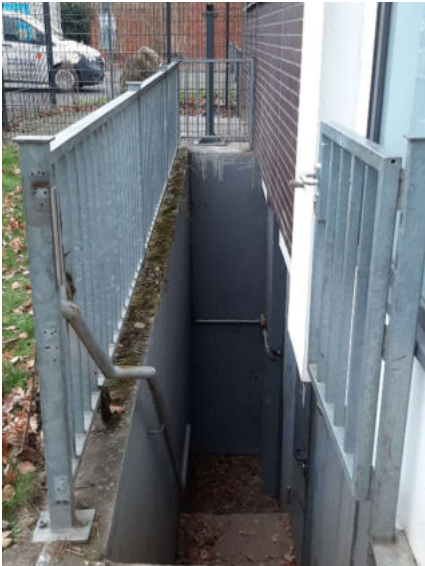
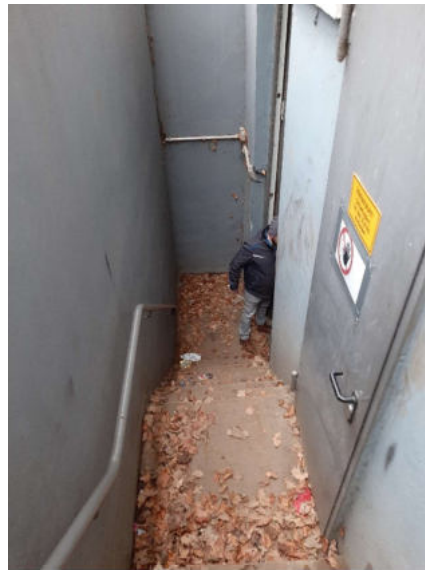
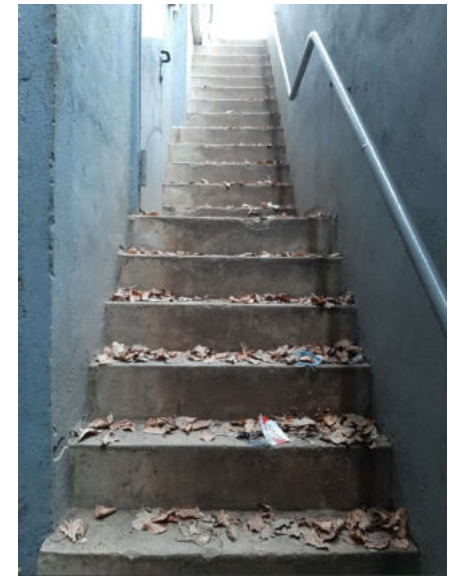
Zugang zum KG zu eng für einen gesicherten Zugang zur Technik. Keine vertikalen Transporthilfen vorhanden.

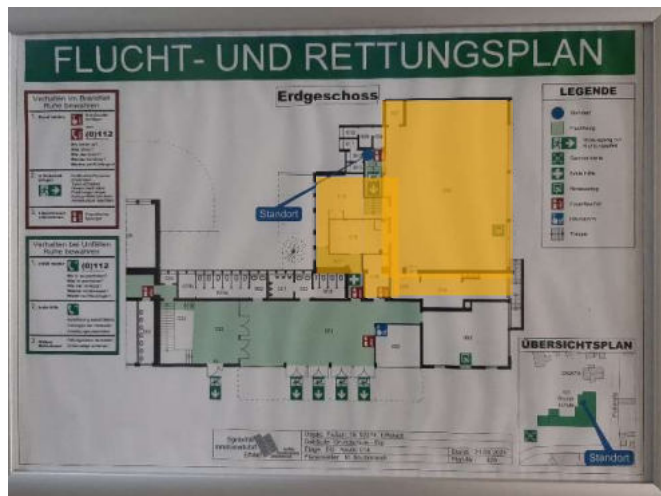
- Lsb als Bestand der Janusz-Korczak

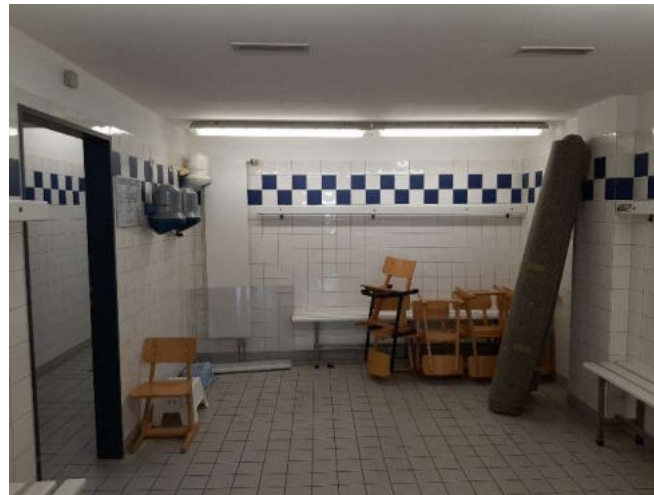
- Umkleieraum

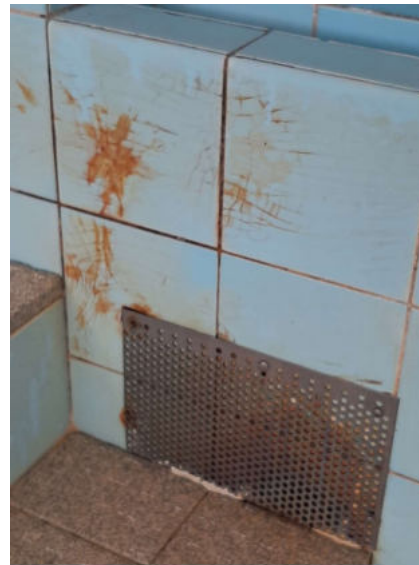
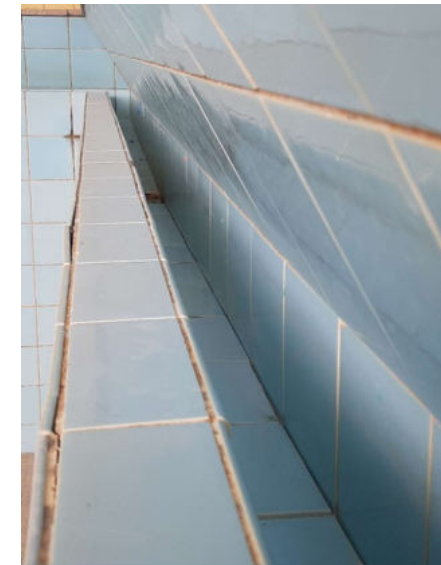
- Eine Beckendurchströmung entspr. den Vorgaben der DIN 19643 ist nicht vorhanden
- Badewassertechnik nur rudimentär vorhanden und vollständig abgängig
- Ein Schwallwasserbehälter existiert nicht. Das Überlaufwasser läuft nach Auskunft des Betreibers direkt über die Überlauftrinne in den Filter.
- Das Spülabwasser wird direkt in den Abwasserkanal eingeleitet. Dies entspricht nicht den Anforderungen des Anhang 31 der Abwasserverordnung.

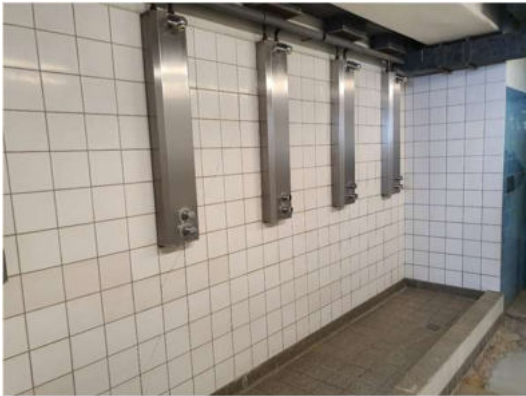
- Unfallgefahr Duschplatz mit Aufkantung
- Nicht barrierefrei
- Anstauendes Wasser unzulässig
- Keine Geschlechtertrennung
- Keine elektronische Spülung vorhanden

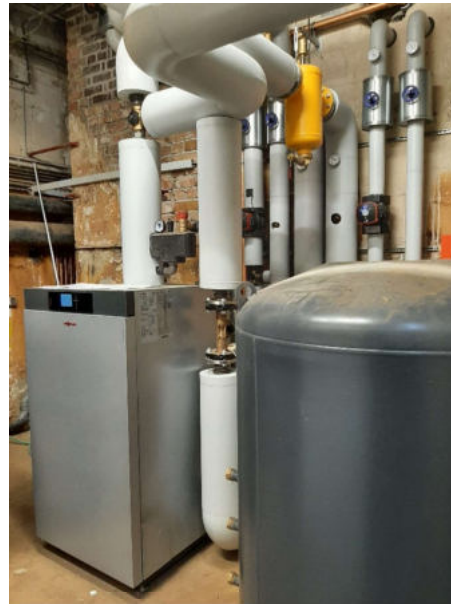
- Trinkwasseraufbereitung wurde 2022 erneuert
- unzulässige Stichleitungen gebaut

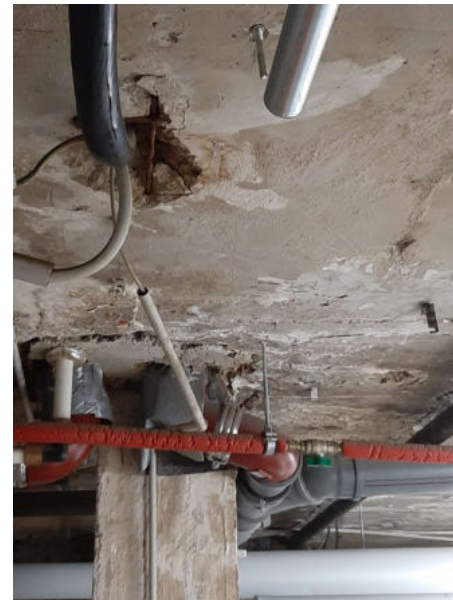
Unzulässige und nicht fachgerechte Leitungsführungen Elektro, Wasser, Abwasser

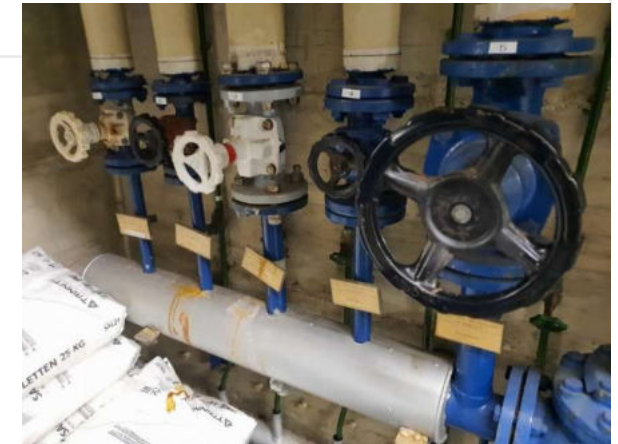
Die zentralen Trinkwasserverteiler sind mit **Totzonen** unvorschriftsmäßig ausgeführt und müssen ausgetauscht werden.

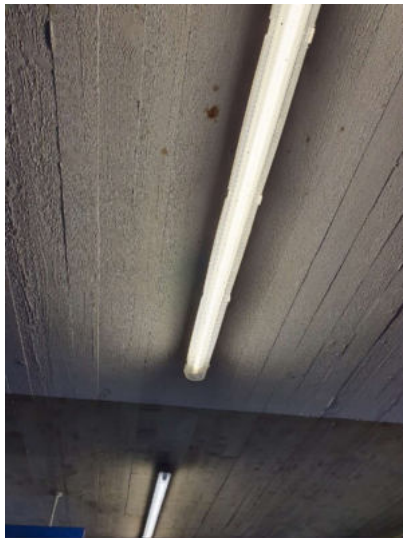
Die **Beleuchtung** in den Umkleiden und Neben- und Technikräumen ist noch nicht in LED-Technik ausgeführt und stammt vermutlich aus der Errichtungszeit des Bades.

Die **Kabelbühnen im Technikkeller** sind zum Teil durch Beckenundichtigkeiten korrodiert. Eine Sanierung sollte zeitnah durchgeführt werden. Dabei ist zu beachten, dass die Kabelbühnen ohne Trennsteg zwischen Last- und Niederspannungskabeln ausgeführt sind. Dies sollte bei der Erneuerung von Kabelbühnen mittels Trennsteg erfolgen.

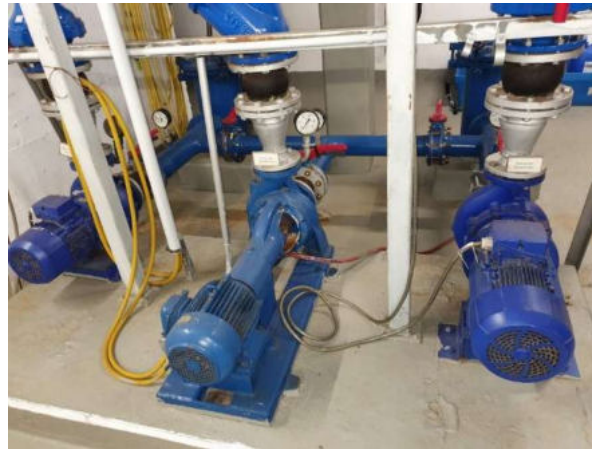
Je **Wasserkreislauf** sind 3 Umwälzpumpen ausgeführt. Je eine Umwälzpumpe, die aus dem Schwallwasserbehälter abzieht und eine Umwälzpumpe, die aus den Bodenansaugungen direkt aus dem Becken absaugt. Alle Badewasserpumpen sind mit Frequenzumformern (FU's) ausgestattet.

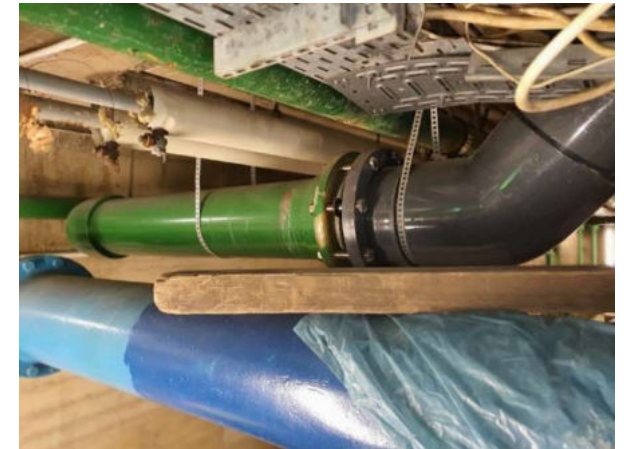
Die **Filterverrohrung** ist aus Stahlrohr, die weiteren Beckenwasserleitungen sind aus PVC-Rohr, überwiegend aus der Errichtungszeit des Bades. Die Filterbedienung erfolgt noch per Hand. Austausch gegen PE-Leitungen wird empfohlen.

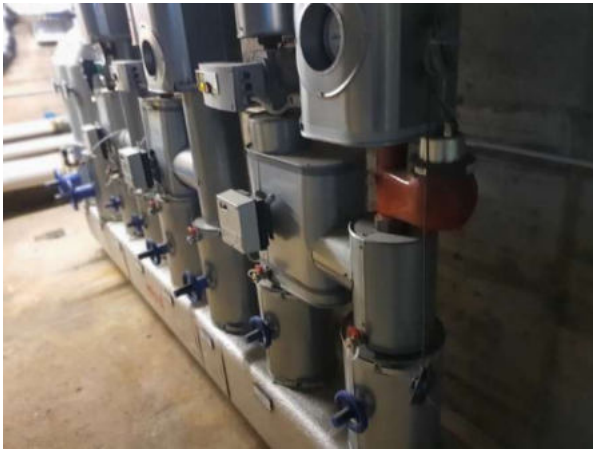
Auf dem neuwertig wirkenden Wärmeverteiler sind Umwälzpumpen Pumpen in drehzahl geregelter Ausführung verbaut.

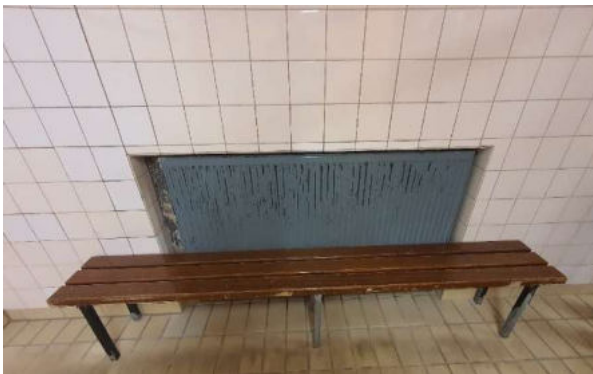
In den Umkleiden und Nebenräumen befinden sich Plattenheizkörper, die in einen verschlissenen Zustand sind. Hier ist auf absehbare Zeit eine Erneuerung notwendig

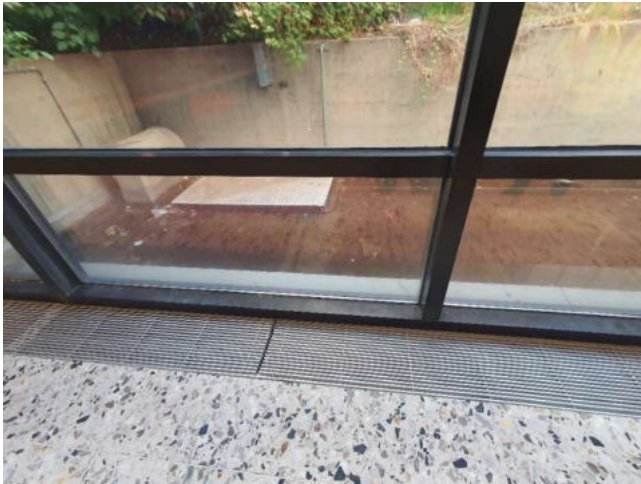
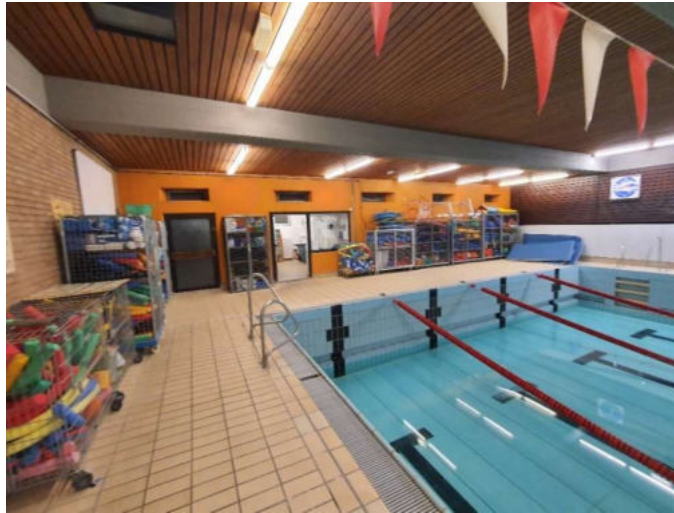
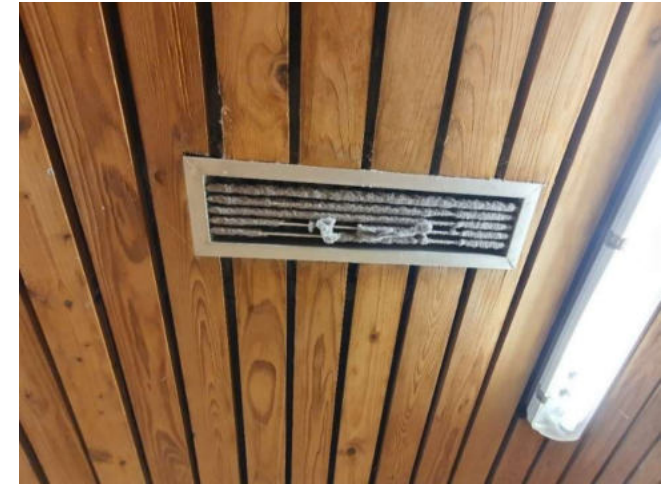
Die Zuluft einbringung in die Badehalle erfolgt über Gitterbänder an der Außenfassade. Die Abluft wird auf der gegenüberliegenden Seite über Einzelgitter im oberen Bereich der Wand abgesaugt.

Die Luftführung in den Umkleiden und Nebenräumen erfolgt über Gitter in den Decken. Die Abluftgitter machen einen sehr ungepflegten Eindruck. Das nachgeschaltete Kanalnetz ist vermutlich ebenfalls sehr verschmutzt und bedarf einer gründlichen Reinigung. Revisionsöffnungen nach VDI 6022 sind nicht vorhanden.

Mittelfristig sollte eine Anpassung der **Lufführung und eine Erneuerung des Lüftungsgerätes** durchgeführt werden.

Kurzfristig sind die **Lüftungsleitungen zu reinigen!**

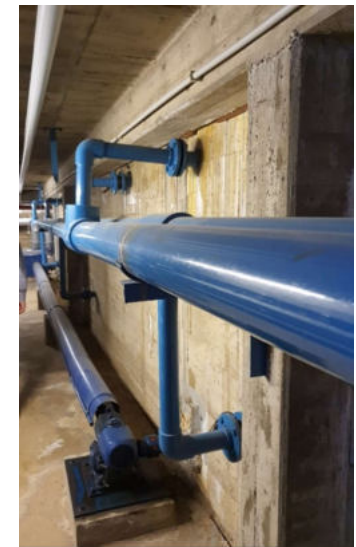
Die vorhandenen Filteranlagen, ausgeführt für 2 Wasserkreisläufe, müssen ebenso erneuert werden wie die dort verbauten Umwälz- und Attraktionspumpen. Auch die 2 Wärmetauscher und Dosieranlagen sind hinfällig.

Die **Badewasseraufbereitung** incl. Steuerung und Verrohrung und die Beckenhydraulik bedürfen dringend einer Erneuerung.

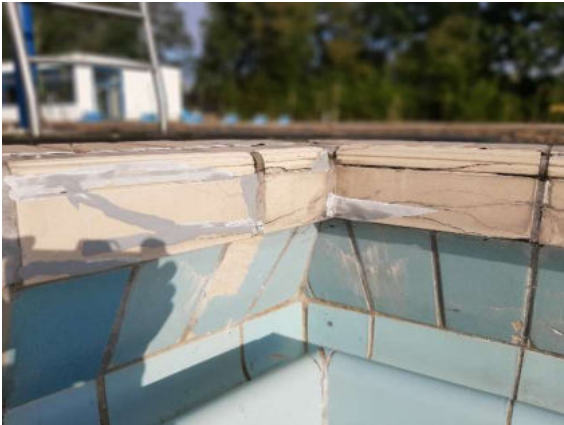
Verletzungsgefahr

Carbonatisierung  
KG-Decke

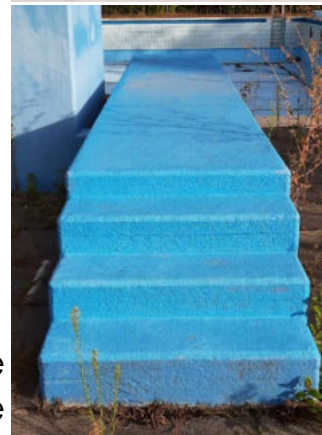
Ungesicherte  
Sprunganlage

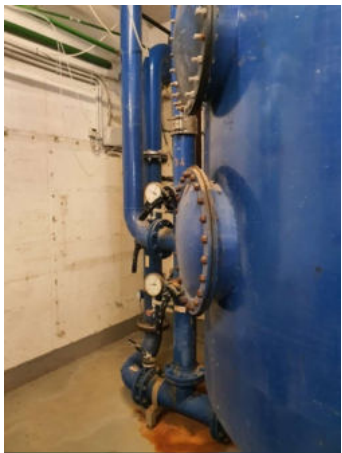
Die bisherigen Filter sind mit einer Überkopfspülung ausgeführt worden. Das ist für ein ordentliches Spülresultat unzureichend. Auch hier ist eine Veränderung notwendig.

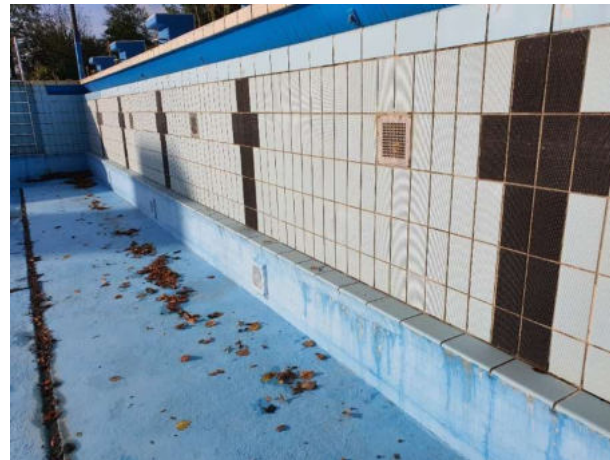
Das 50 m-Schwimmerbecken hat eine Längsdurchströmung mit Einströmung an einer Seite und Absaugung an der gegenüberliegenden Seite. Das ist völlig unzureichend und entspricht nicht den Anforderungen der DIN 19643. Die Ansaugungen im Becken sind als sehr kritisch für den Badebetrieb zusehen. Hier ist eine Umrüstung auf eine normgerechte Einströmung vor Wiederingangnahme notwendig.

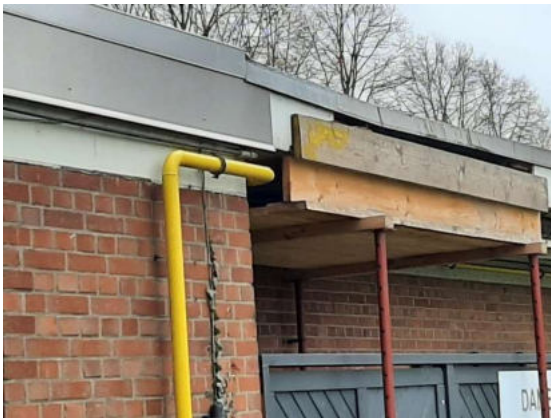
Notunterstützung Dach

Die Dachabdichtung ist sichtlich undicht und hat stellenweise die Tragkonstruktion bereits angegriffen. Eine **dauerhafte Tragfähigkeit** kann nach der Inaugenscheinnahme **nicht mehr gewährleistet** werden. Vor einer Begehung des Daches sind Sicherungsmaßnahmen vorzunehmen!

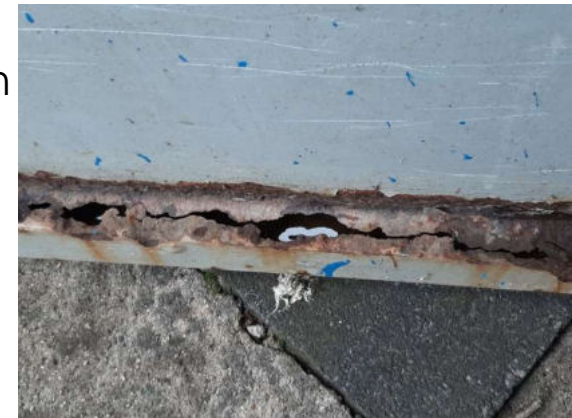
Offene Anschlussfugen

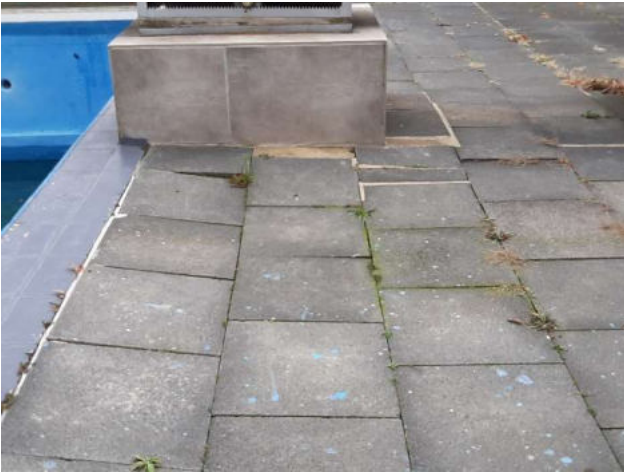
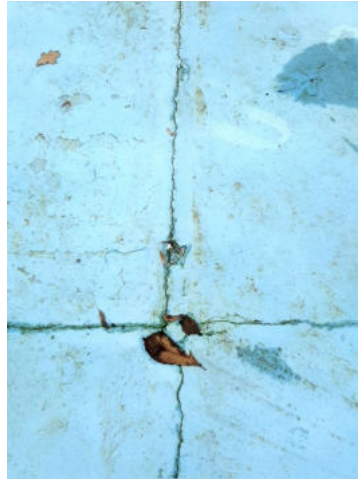
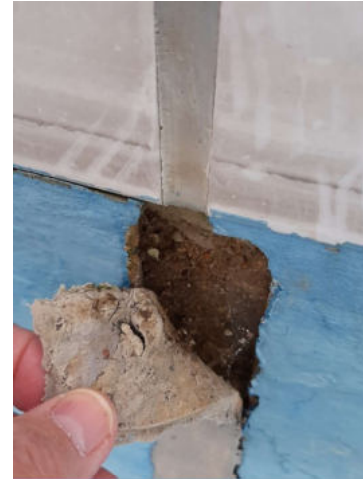
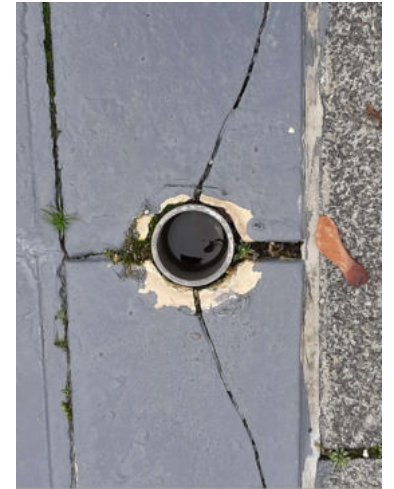
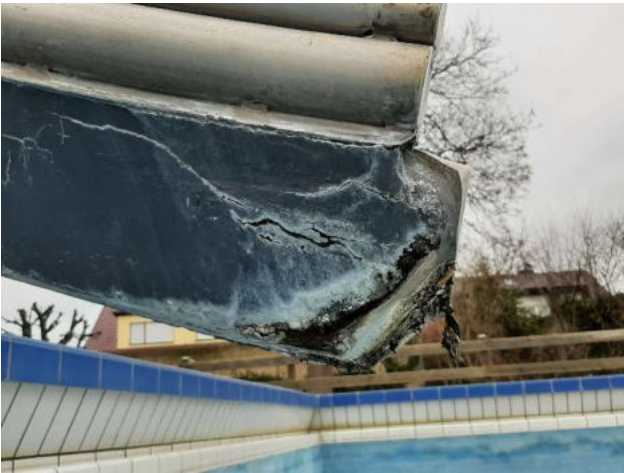
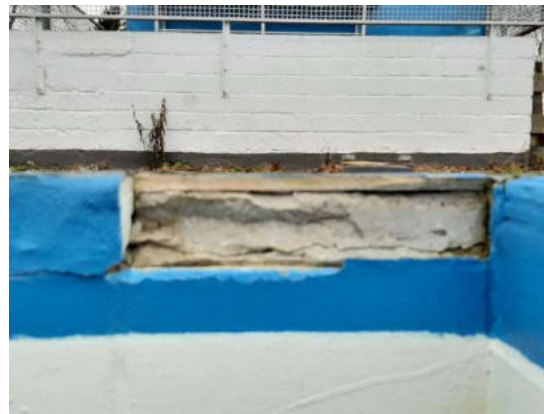
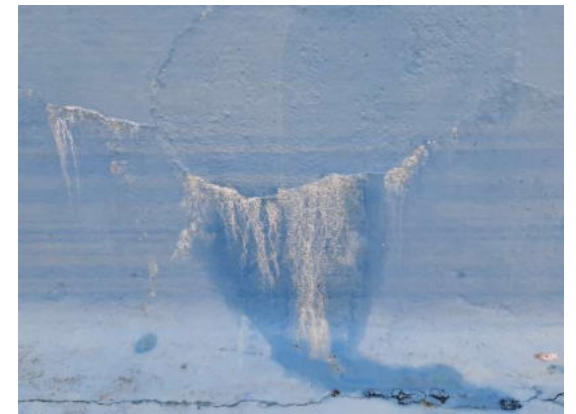
## Zustandsbericht Freibad Kierdorf - Baulicher Zustand Becken

Das Schwimmer- und Nichtschwimmerbecken weist eine große Anzahl an Rissen und ablösenden Baukörperfugen auf. Die **Dichtigkeit** gegen austretendes, wie auch eintretendes Wasser, ist **nicht mehr gegeben**.

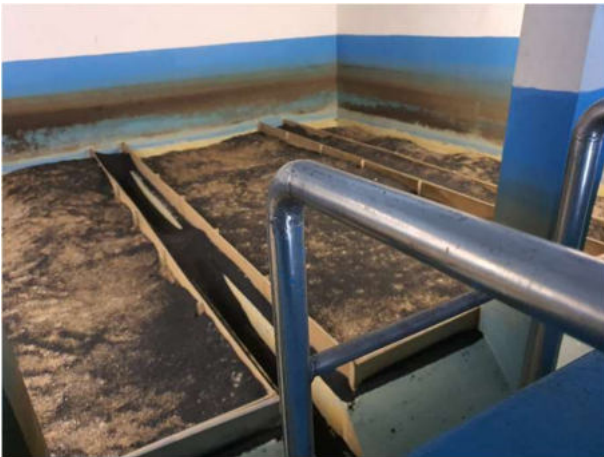
Die Filteranlage besteht aus 2 offenen Filterkammern mit je 12 m<sup>2</sup> Filterfläche. Die Filterschwindigkeit liegt bei 8,8 m/s und einer Umwälzleistung von 210 m<sup>3</sup>/h. (vorhandene Leistung des Filters !!)

Es liegt damit eine Unterdeckung der Aufbereitungsleistung von  $520+25 \text{ m}^3/\text{h} = 545 \text{ m}^3/\text{h}$  (tatsächlich benötigte Leistung des Filters) benötigte Umwälzleistung, zu 210 m<sup>3</sup>/ vorhandene Umwälzleistung von 335 m<sup>3</sup>/h (Unterdeckung des Filters) vor. Damit ist die Betriebsführung vom Wohlwollen des Gesundheitsamtes abhängig.

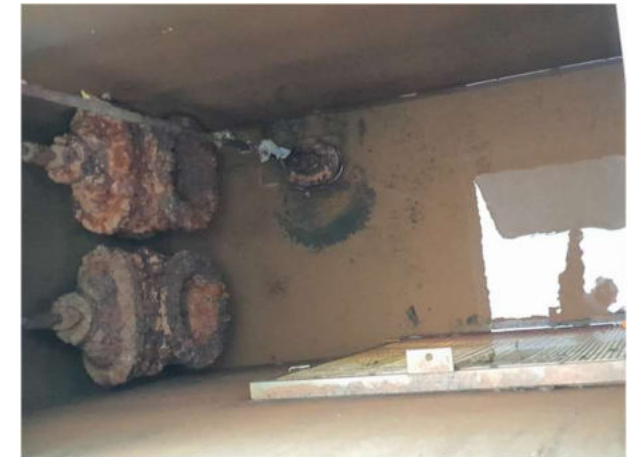
Zwischenspeicher ist aus Beton mit Trennwand ausgeführt. Eine Wiederverwendung ist auf Grund der erhöhten Zuläufe aus den Überlauf-rinnen nicht möglich

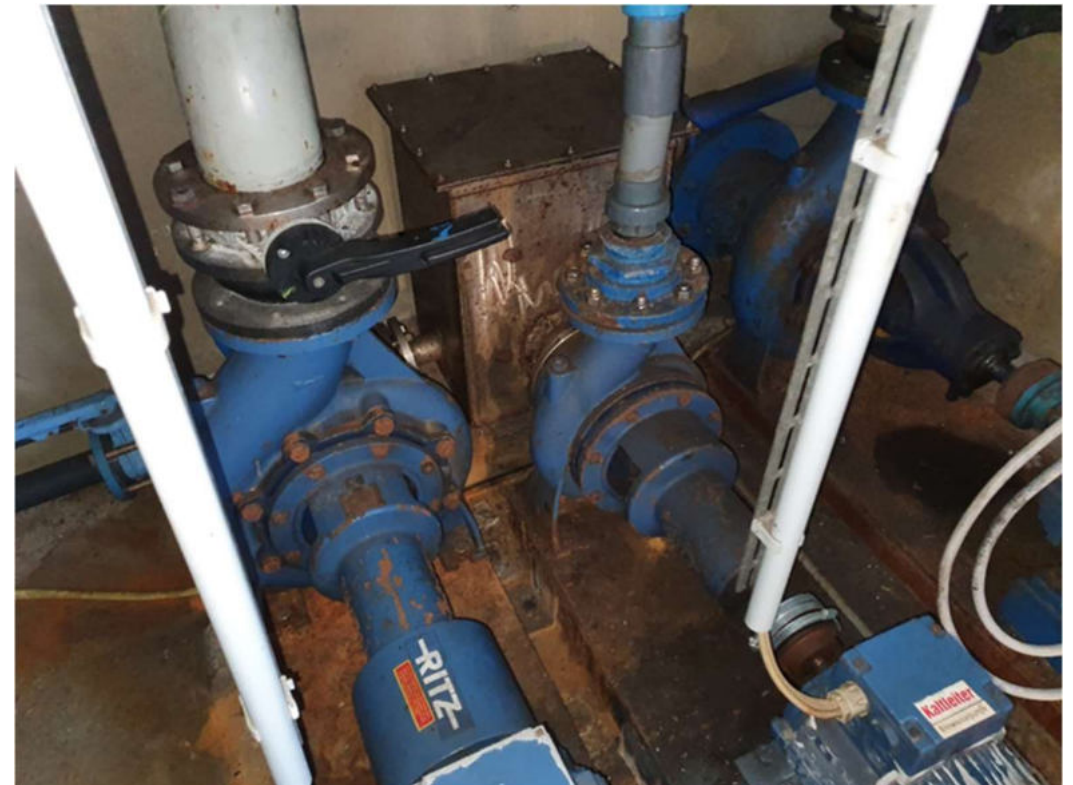
- Spülwasserableitung direkt in Kanal  
→ ungereinigt unzulässig
- Doppeltes Speichervolumen der Filter erforderlich
- Beckenverrohrung überaltert – vollständige Erneuerung erforderlich
- Pumpenanlagen mittelfristig gegen moderne effiziente Umwälzpumpen mit Frequenzumformern austauschen
- Steuerung der technischen Anlagen ist neu aufzubauen
- Mess- Regel- und Dosieranlagen für die Wasserchemie sind in einem guten Zustand
